THE CERAMIC PILLARS OF CENTRAL MARKET OF VALENCIA. SPAIN

LOS PILARES CERÁMICOS DEL MERCADO CENTRAL DE VALENCIA. ESPAÑA

Francisco Hidalgo Delgado, Enrique Martínez-Díaz¹

Universidad Politécnica de Valencia. España¹

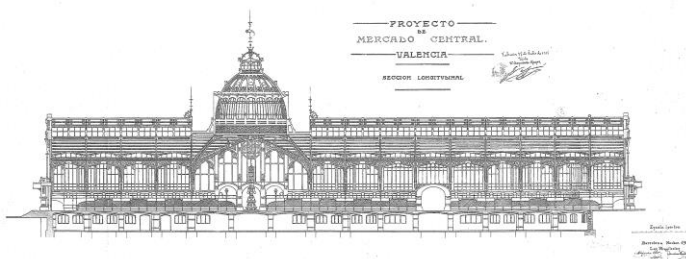
Fig. 2. Sección Longitudinal con ampliación a la totalidad de la planta sótano

Así pues, de manera definitiva, la planta sótano se organiza a partir de una cuadrícula de bóvedas vaídas sobre arcos rebajados que se apoyan en pilares circulares realizados en ladrillo aplantillado. Sobre algunos de estos pilares se apoyan los pilares metálicos que soportan la cubierta de las cúpulas

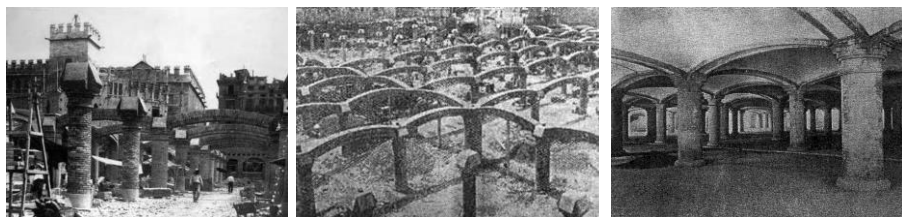
Figs. 3,4 y 5. Construcción de pilares y arranque de arcos y bóvedas en Pl. Sótano
